中之条町内通学路の要対策箇所一覽

「中之条町通学路交通安全プログラム」に基づく

中之条町教育委員会、中之条土木事務所、吾妻警察署の合同点検による

【 中之条小学校・中之条中学校 】

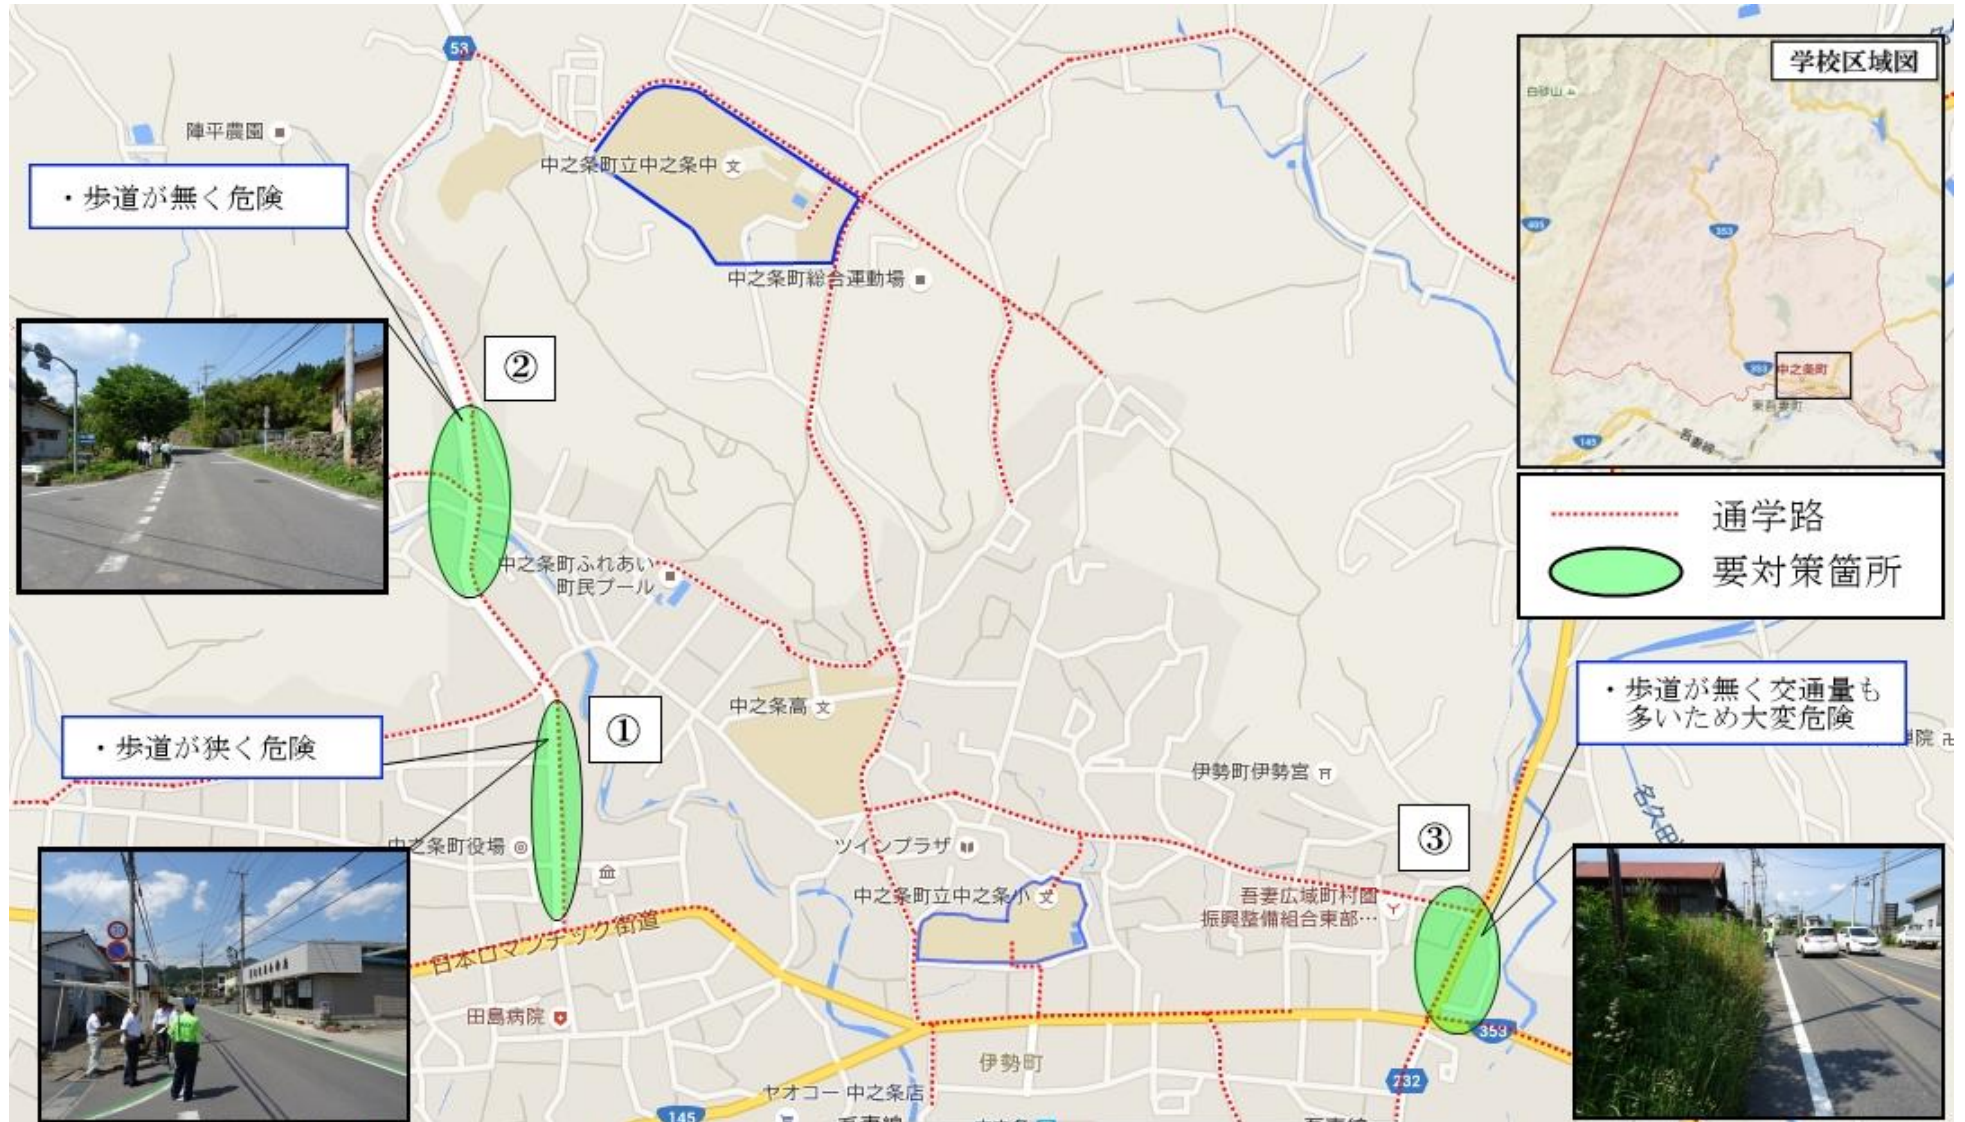
中之条町 通学路の要対策箇所図

要対策箇所番号	路線名	箇所名・住所	通学路の状況・危険の内容	想定される対策内容
①	県道53号 (中之条湯河原線)	役場から西中之条信号付近にかけて	歩道が狭く危険	歩道スペースの拡大 車両速度低下を促す路面標示
②	県道53号 (中之条湯河原線)	西中之条信号から聖苑方面に左折する付近 (吉池橋付近)	歩道が無く危険	歩道の設置 道路拡幅
③	国道145号	伊勢町下信号から高山方面に向かう登り坂	歩道が無く交通量も多いため大変危険	歩道スペースの拡大 法面の草刈り等
④	国道353号	旧只則バス停付近 (伊勢町408番地付近～423番地付近)	報道が狭く縁石も無い 交通量が多く大変危険	ガードレール等の設置 グリーンベルト表示の設置
⑤	国道353号	松見橋東の交差点	横断歩道前で停止しない車があり危険	信号の設置 注意喚起の表示設置

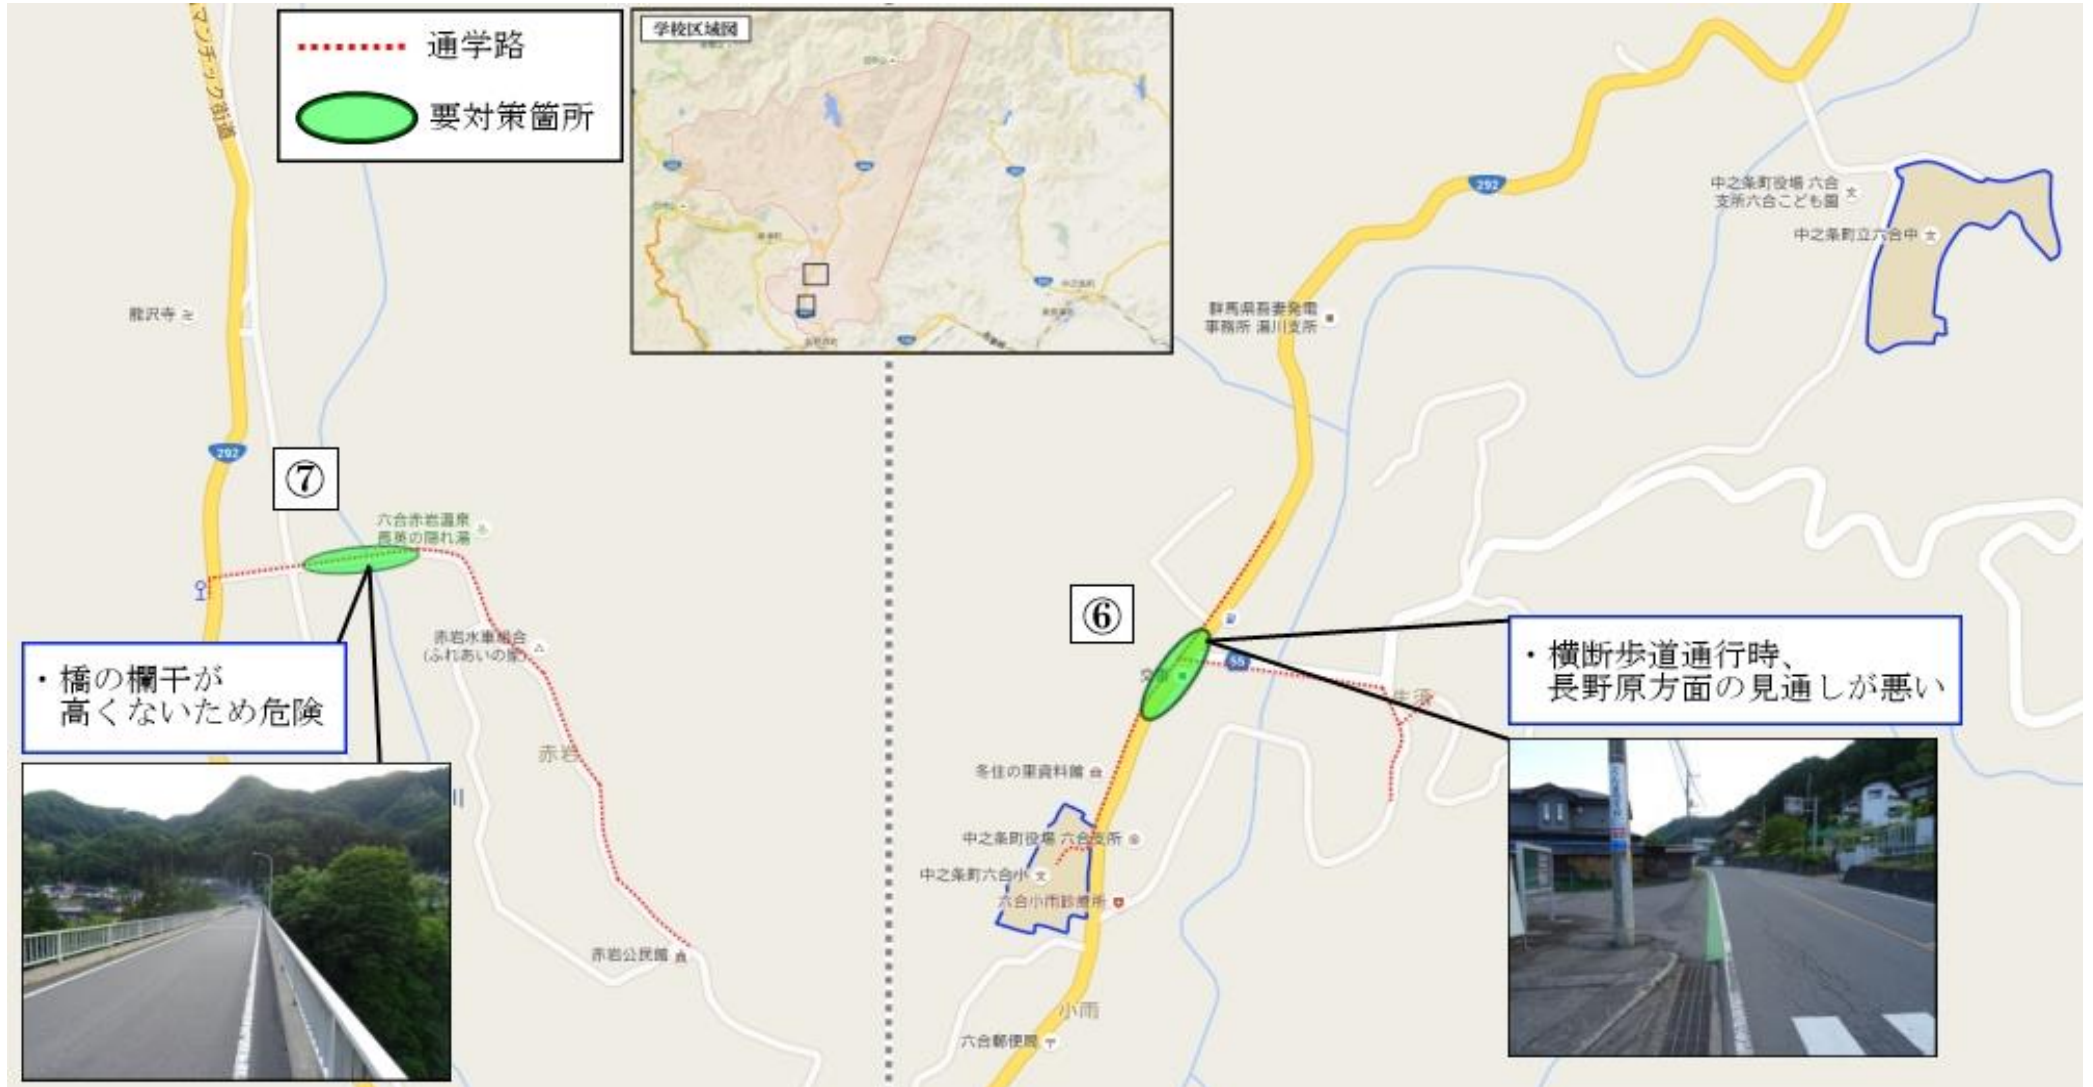
中之条町 通学路の要対策箇所図

要対策箇所番号	路線名	箇所名・住所	通学路の状況・危険の内容	想定される対策内容
⑥	国道292号線	小雨派出所前の横断歩道	横断歩道通行時、 長野原方面の見通しが悪いため危険 (特に派出所側から横断する場合)	カーブミラーの設置
⑦	町道 日影赤岩線	南大橋	橋の欄干が高くないため危険	転落防止フェンス等の設置
